「熊本地震における建築物被害の原因 分析を行う委員会」報告書のポイント

国土交通省 住宅局

木造建築物の被害の状況

木造建築物の倒壊の原因分析(新耐震基準)

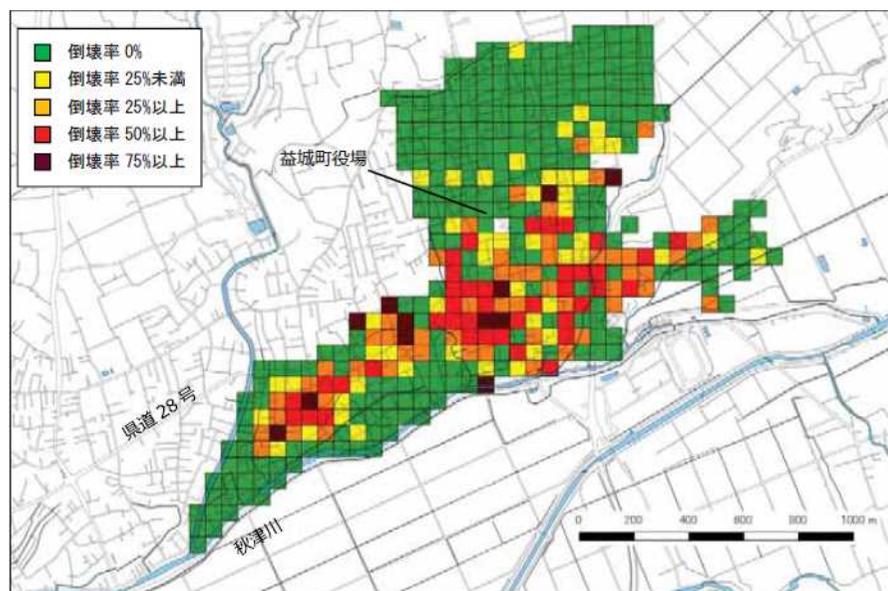
<建築物の倒壊率の分布>

- 日本建築学会が、益城町中心部で地震動が大きく建築物の被害が著しい地域※において悉皆調査を実施しており、その結果を分析。
 - ※ 益城町で震度6強又は7が2回計測された地震計の周辺地域及び当該地域と接続して大きな被害が連担している地域を調査
 - ※ 旧耐震基準の昭和56年5月以前、新耐震基準（必要壁量の強化）が導入された昭和56年6月以降及び現行規定（接合部の仕様等の明確化）が適用された平成12年6月以降に区分して分析
- 旧耐震基準（昭和56年5月以前）の木造建築物の倒壊率は28.2%（214棟）に上っており、新耐震基準の木造建築物の倒壊率（昭和56年6月～平成12年5月：8.7%（76棟）、平成12年以降：2.2%（7棟））と比較して顕著に高かった。

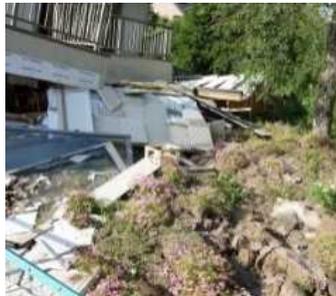
- 新耐震基準導入以降で倒壊した建築物（83棟）のうち、建築物の状況が把握できなかったもの（6棟）を除いた77棟について、被害要因分析を行った。
- 分析の結果、被害要因として、著しい地盤変状の影響（2棟）、隣接建物の衝突による影響（1棟）、蟻害（2棟）、現行規定の仕様となっていない接合部（73棟）が確認できた。また、震源や地盤の特性に起因して局所的に大きな地震動が建築物に作用した可能性があるもの*も一定数あった。（被害要因の重複含む）
- また、接合部の仕様を明確化した平成12年6月以降に建築されたもので倒壊したものの（7棟）のみで見ると、被害要因は、現行規定の仕様となっていない接合部（3棟）、著しい地盤変状の影響（1棟）、震源や地盤の特性に起因して局所的に大きな地震動が建築物に作用した可能性があるもの*（3棟）であった。

<著しい地盤変状>

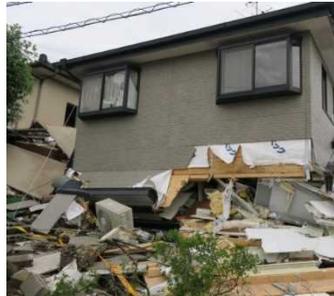
<隣棟建物の衝突>

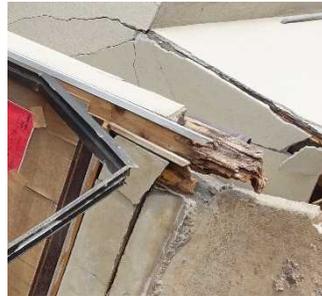
<蟻害>

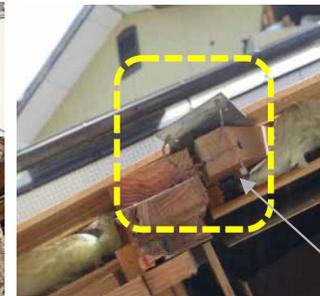
<現行規定の仕様となっていない接合部>

⇒ 新耐震基準導入以降のものについては、接合部の仕様が不十分であったものに倒壊が多く見られたことから、こうしたものの被害の抑制に向けた取り組みが必要。なお、地盤の影響については、引き続き調査を行う。

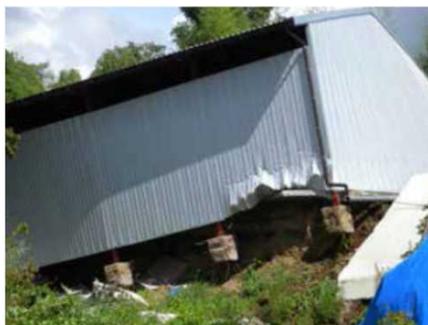
- 新耐震基準導入以降に建築された鉄骨造建築物で倒壊したものは、地盤・擁壁の崩壊（2棟）によるもの、隣接建築物の衝突（2棟）によるもの、接合部の溶接不良など新耐震基準を満たしていないものであった。
- 鉄筋コンクリート造建築物は、新耐震基準導入以降で倒壊が確認されたものはなかった。

<S造：地盤の崩壊>

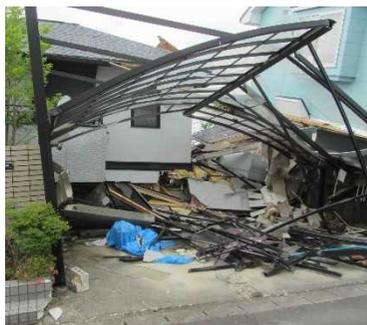
<S造：隣接建物の衝突>

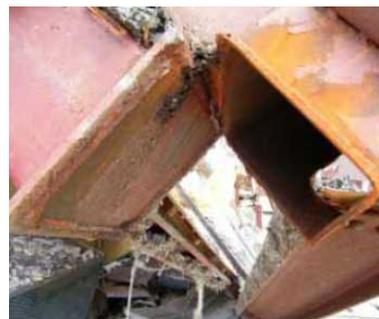
<S造：新耐震基準を満たしていないもの>
(柱はり接合部の溶接不良)

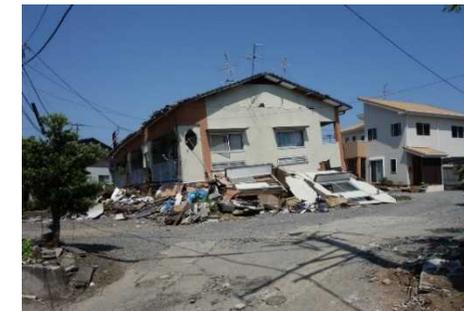
<S造：旧耐震建築物>

⇒ 旧耐震基準の鉄骨造・鉄筋コンクリート造建築物について、耐震化の一層の促進を図ることが必要。

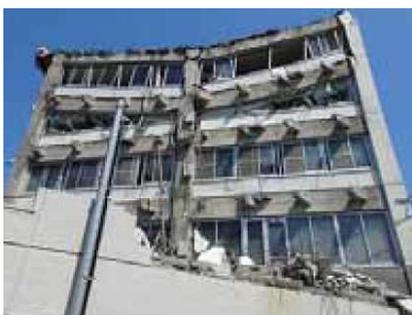
<RC造：旧耐震建築物①>

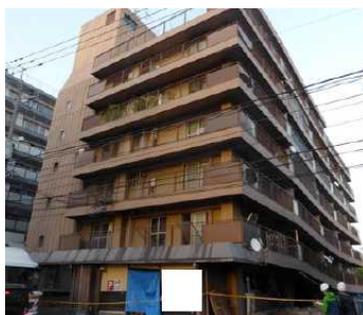
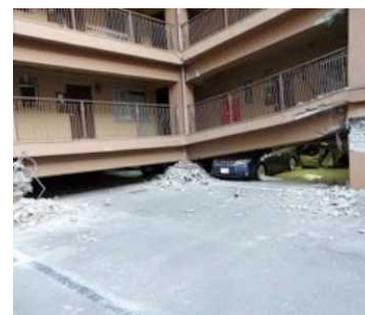
<RC造：旧耐震建築物②>

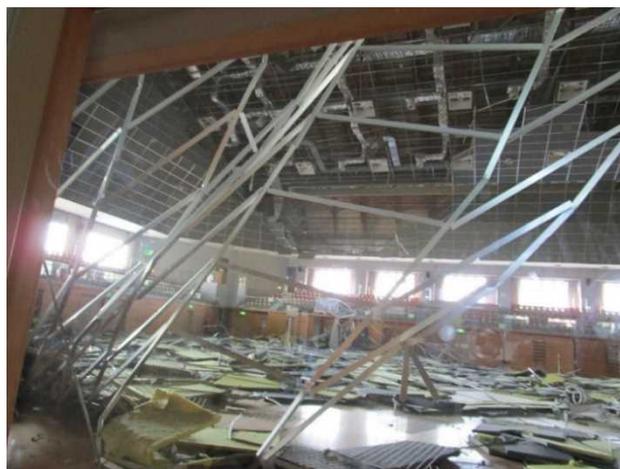
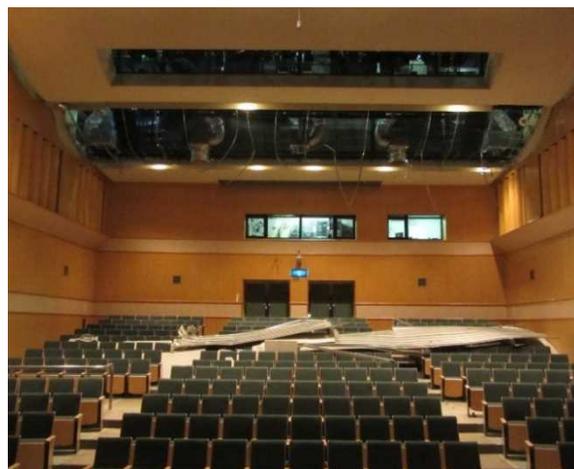
○ 現行基準に適合していない特定天井について、接合部の耐力不足等による落下が見られた。

<吊り天井の落下>

⇒ 基準義務付け前に設置された特定天井について、引き続き耐震化の促進を図ることが必要。

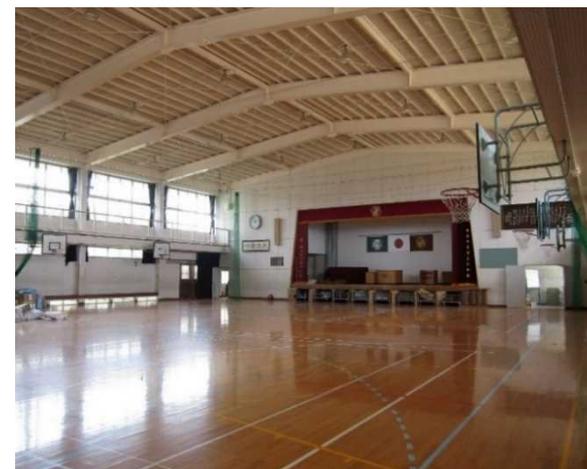
<吊り天井を撤去した体育館>

※ 被害の報告があり、調査対象としたものについて、撤去したものを除き、対策を実施しているものはなかった。

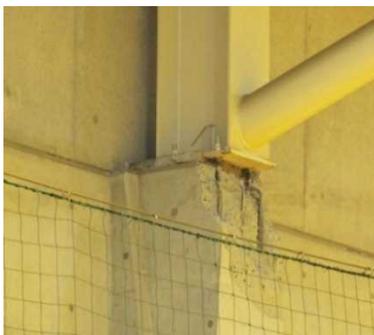
<屋根支承部の破壊（熊本市）>

⇒ 防災拠点となる建築物については、機能継続に係る対策が必要。

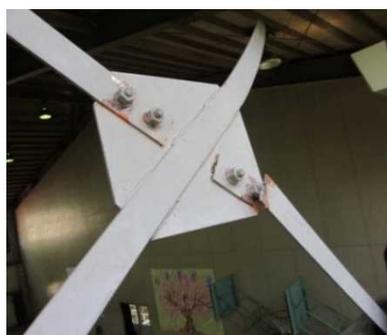
<鉛直ブレースの破断（熊本市）>

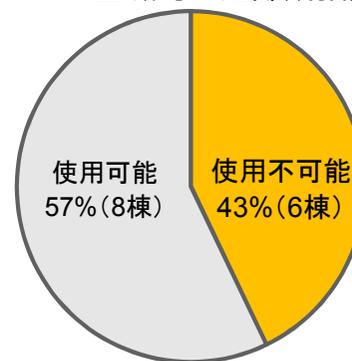
<益城町の避難所指定された建築物の機能継続の状況>

※ 益城町において避難所指定された建築物は、新耐震基準又は耐震改修済のものであったが、非構造部材（天井材、内装材）や構造部材の損傷・落下等により、避難所としての使用を検討した14棟のうち6棟が使用不可能となった。

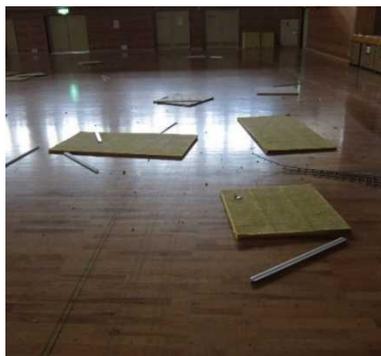
<天井材の落下（合志市）>

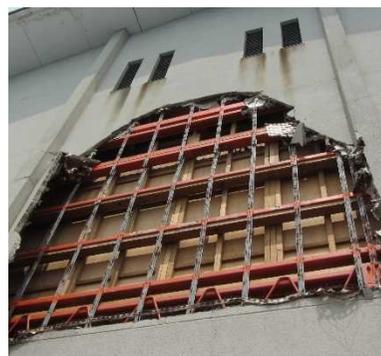
<外装材の脱落（熊本市）>

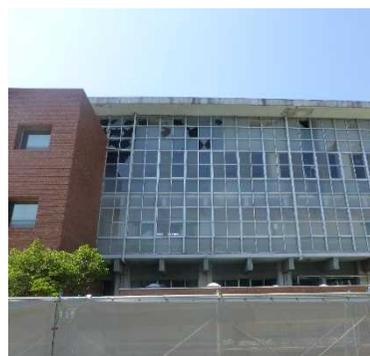
<ガラス開口部の損傷（宇城市）>

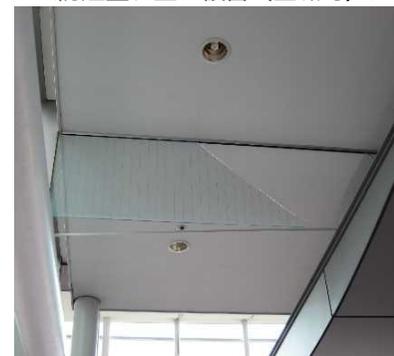
<防煙垂れ壁の被害（益城町）>
