「熊本地震における建築物被害の原因 分析を行う委員会」報告書のポイント

国土交通省 住宅局

木造建築物の被害の状況

木造建築物の倒壊の原因分析(新耐震基準)

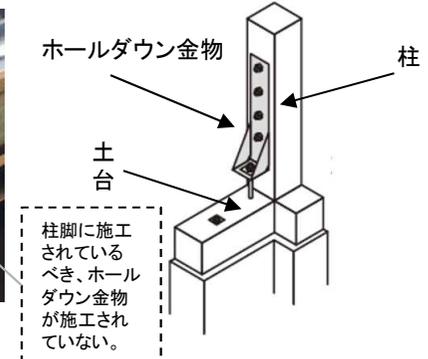
<現行規定の仕様となっていない接合部>

- 新耐震基準導入以降で倒壊した建築物（83棟）のうち、建築物の状況が把握できなかったもの（6棟）を除いた77棟について、被害要因分析を行った。
- 分析の結果、被害要因として、著しい地盤変状の影響（2棟）、隣接建物の衝突による影響（1棟）、蟻害（2棟）、現行規定の仕様となっていない接合部（73棟）が確認できた。また、震源や地盤の特性に起因して局所的に大きな地震動が建築物に作用した可能性があるもの*も一定数あった。（被害要因の重複含む）
- また、接合部の仕様を明確化した平成12年6月以降に建築されたもので倒壊したものの（7棟）のみで見ると、被害要因は、現行規定の仕様となっていない接合部（3棟）、著しい地盤変状の影響（1棟）、震源や地盤の特性に起因して局所的に大きな地震動が建築物に作用した可能性があるもの*（3棟）であった。

⇒ 新耐震基準導入以降のものについては、接合部の仕様が不十分であったものに倒壊が多く見られたことから、こうしたものの被害の抑制に向けた取り組みが必要。なお、地盤の影響については、引き続き調査を行う。

- 現行の耐震基準※については、有効性を確認。
これをさらに強化するのではなく、既存ストックを含め、現行基準が求める耐震性能の確保を目指す。
※昭和56年に導入された新耐震基準（木造は平成12年に接合部等の仕様を明確化）
 - ① 旧耐震基準の建築物について、耐震改修、建替え等の促進。
 - ② 新耐震基準の建築物について、接合部の重要性を踏まえ、以下の対策を実施。
 - ・ 既存の木造住宅について、平成12年以前のものを中心に、リフォーム等の機会をとらえ、同年に明確化した仕様に照らして、接合部等の状況を確認することを推奨（効率的な確認方法を年度内目途にとりまとめ）。
 - ・ 接合部について、適切な設計・施工がなされるよう、関係主体に注意喚起。
 - ③ 平成26年に新たに基準を設けた特定天井について、耐震改修等の促進。
